## STUDIE VYUŽITELNOSTI A REVITALIZACE NÁVRŠÍ LETENSKÝCH SADŮ A OBJEKTU "BUNKRU"

Název stavby: Návrší Letenských sadů a objekt tzv. Bunkru

Stupeň: Studie využitelnosti

Zpracovatel: SGL Projekt s.r.o.  
Liliová 6, Praha 1, 110 00

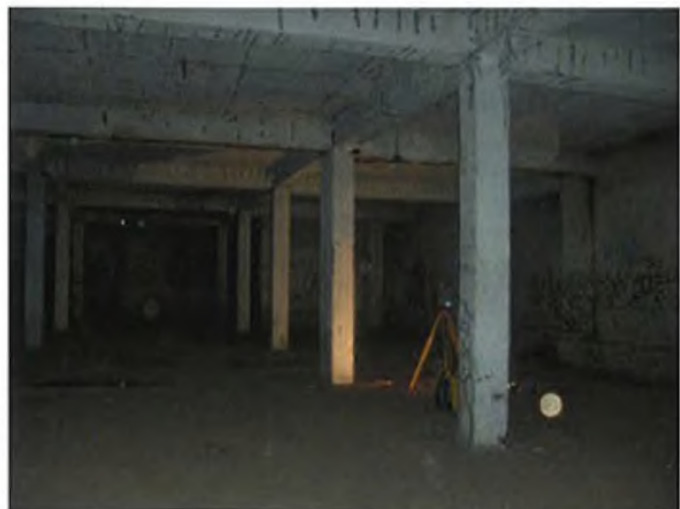
INTERIÉR - ŽELEZOBETONOVÁ KONSTRUKCE PODNOŽE

železobetonu, ten podíral samotné sousoší, tento objekt byl propojen s železobetonovou stavbou roznášecí podnože tvořenou systémem sloupů, průvlaků a stropních desek. Při vstupu do toho prostoru má návštěvník dojem pohřební architektury s nekonečnou řadou sloupů mizících někde v temném nekonečnu.

Nosná konstrukce prostor pentagonu je tvořena železobetonovým sloupovým skeletem a je členěna do dvaatřiceti dilatačních celků. Průměrná velikost pole skeletu je cca 6,0 x 5,0m. Rozměry průvlaků jsou 400/600mm, tl. žlb. desky je 180 - 200mm.

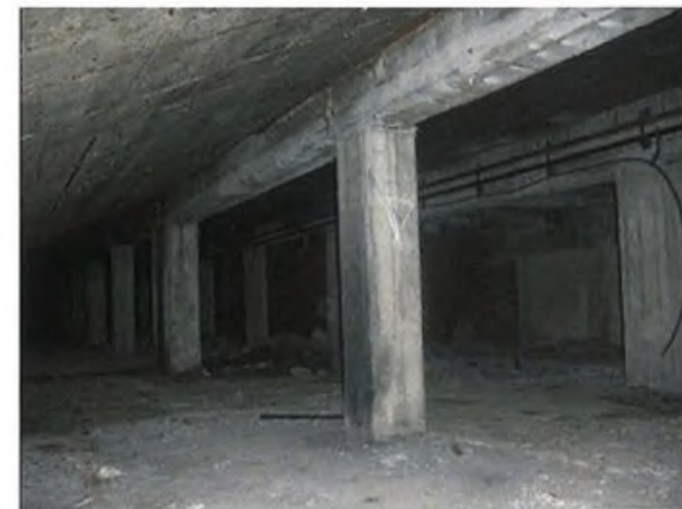
KONSTRUKCE POD SPODNÍ TERASOU

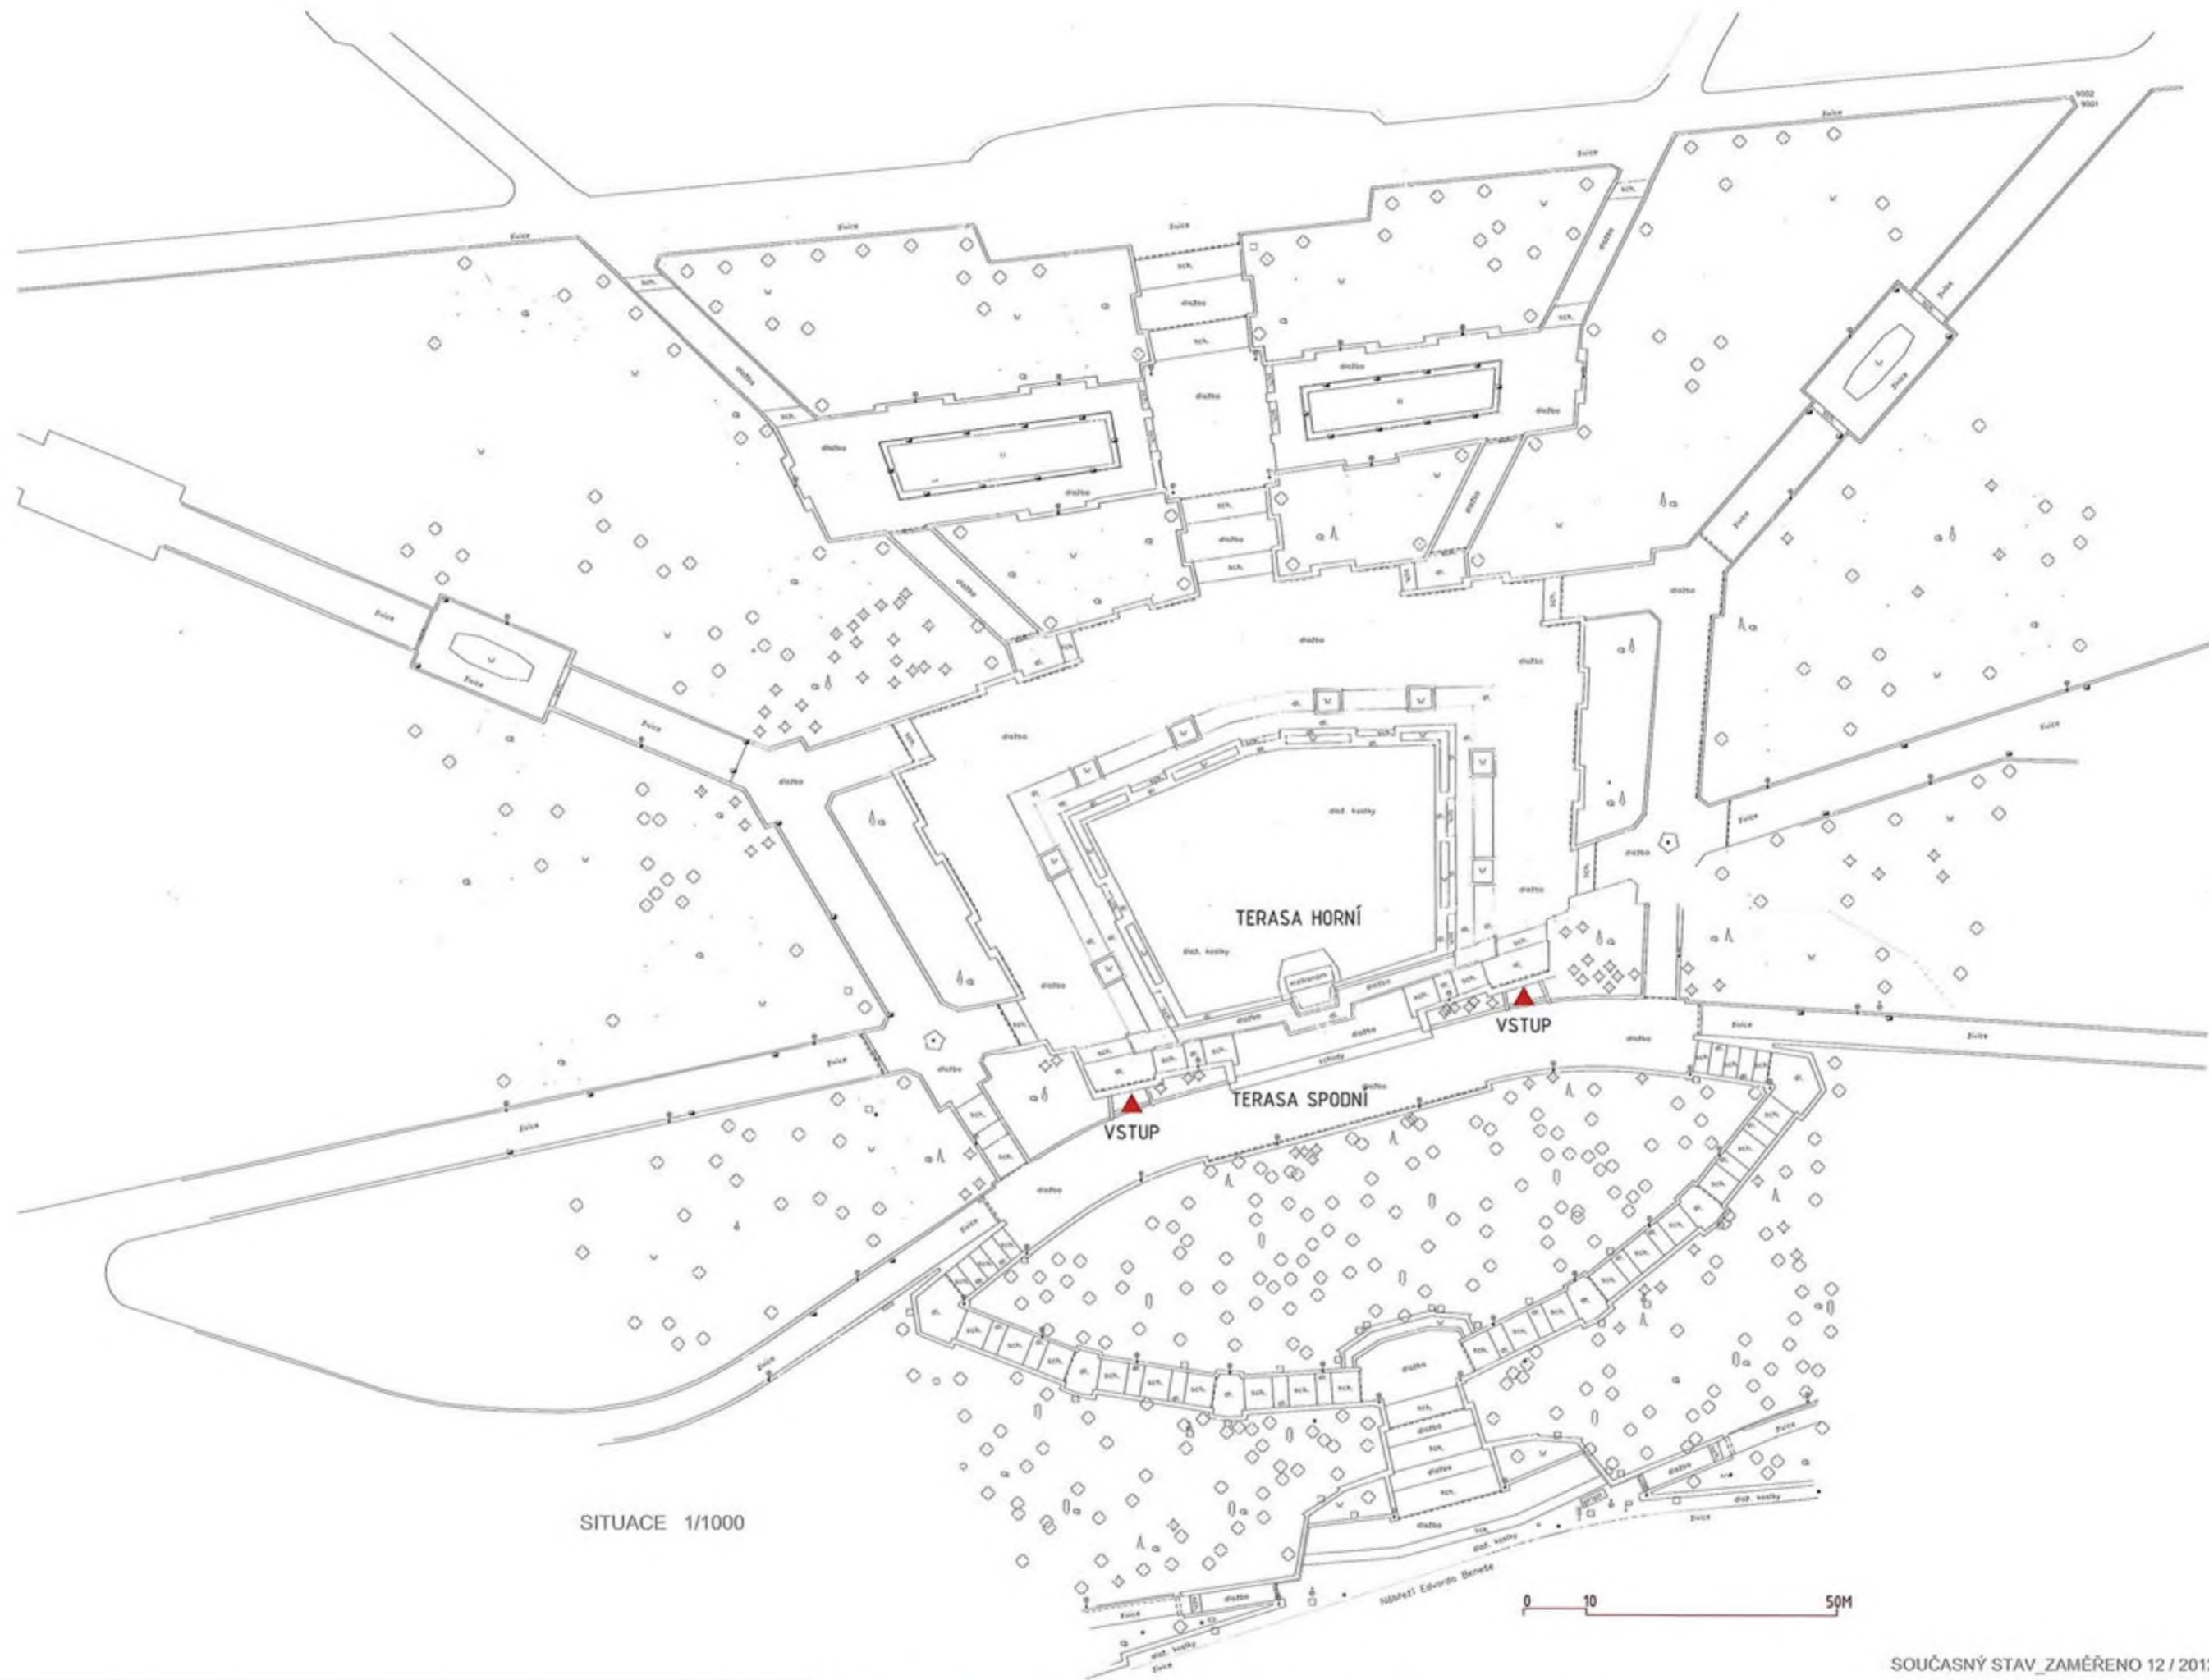
SITUACE 1/1000

SOUČASNÝ STAV\_ZAMĚŘENO 12/2012\_AZIMUT CZ s.r.o.

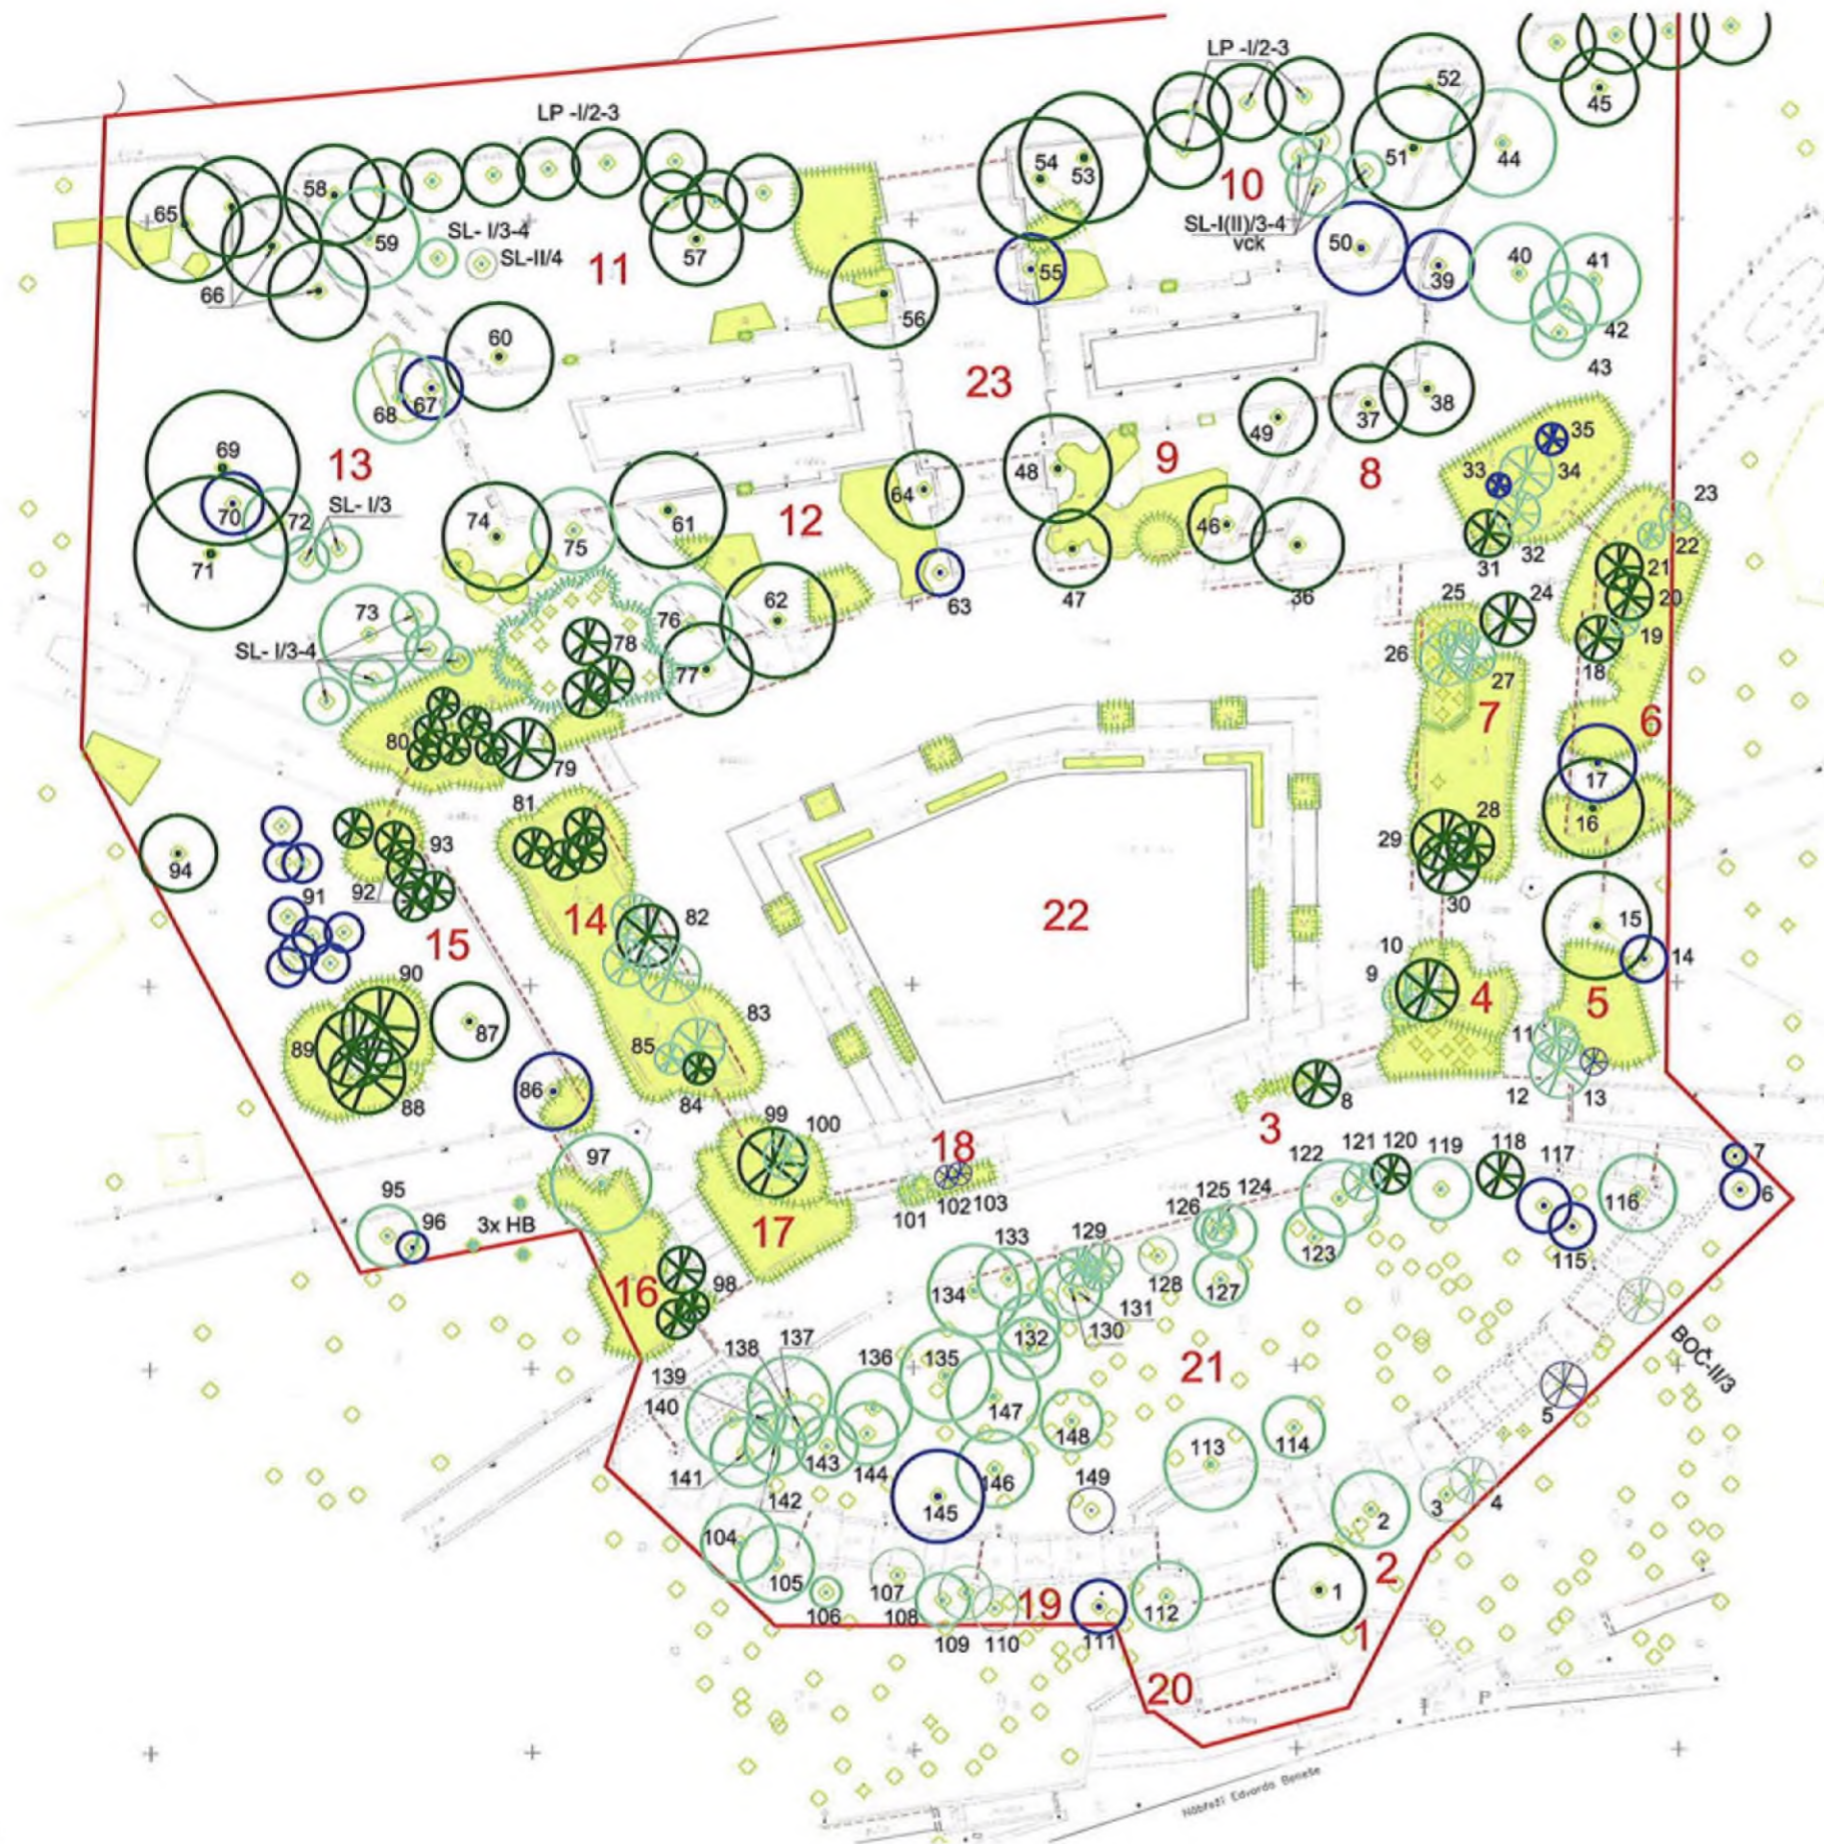
Původní symetrické řešení úprav celé plochy dnes již vykazuje značné nedostatky - základní stromová kostra je většinou funkční, i když místy jsou patrné výkyvy (zdravotní i velikostní parametry některých jedinců již narušují původní koncepci). Výraznější nedostatky se projevují zejména v keřovém patru, kde je již místy patrný rozpad původní koncepce – porosty jsou přestárlé a přerostlé, keře jsou od spodu vyholené, ve skupinách se objevují plošné výpadky i plevelné nálety (častěji u listnatých skupin). Solitérní keře často působí svým umístěním naprosto nahodile, zbytkově. Původní úprava je pouze udržovaná, bez doplňování vypadlých dřevin, na celé řešené ploše jsou nově vysazeny pouze 3 ks mladých habrů (v. 1,5 – 2 m).

Pro budoucí úpravy doporučuji věnovat pozornost zejména kvalitním vzrostlým stromům, které by měly být v maximální míře zachovány a chráněny a měly by tvořit základ budoucích úprav. Při návrhu je nutno zohlednit i širší vztahy – např. zachování příčného stromořadí lip podél chodníku v severní okrajové části, vazba diagonálních chodníků na navazující severní území (v sz části je podél navazujícího diagonálně vedeného chodníku nově vysazeno oboustranné stromořadí). Proto doporučuji konzultovat budoucí úpravy se správcem celého Letenského parku, aby návrh respektoval a navazoval na koncepci celého přilehlého území.

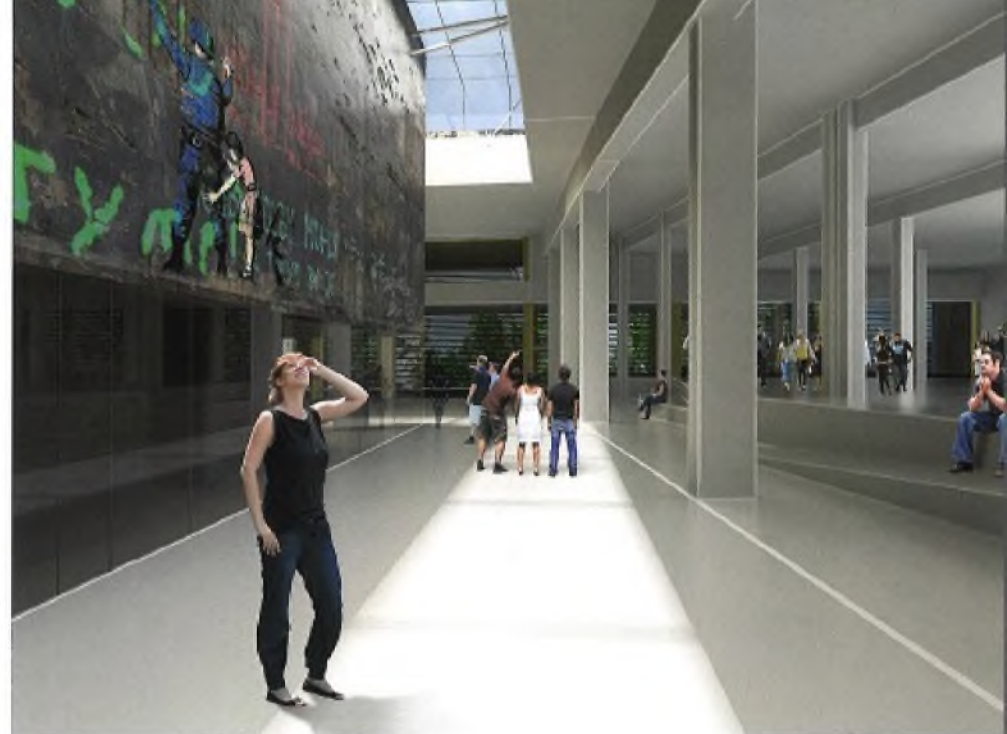
## ŘEŠENÍ PLÁŠTĚ VÝSTAVNÍHO SÁLU

Zajímavým momentem by bylo přenesení výše uvedených „symbolů“ do nové koncepce materiálového řešení jednotlivých ploch a objemů. Objekt Výstavního sálu by byl opláštěn kaširovanou železobetonovou skupkou pojednanou ve stylu street-art s graffitiovými nápisy. Dojem by podtrhovala přiznaná rezivějící železná výztuž, odlupující se beton a stratigrafie mnoha nápisů, které symbolizují dobu a místo, ve kterých vznikaly.

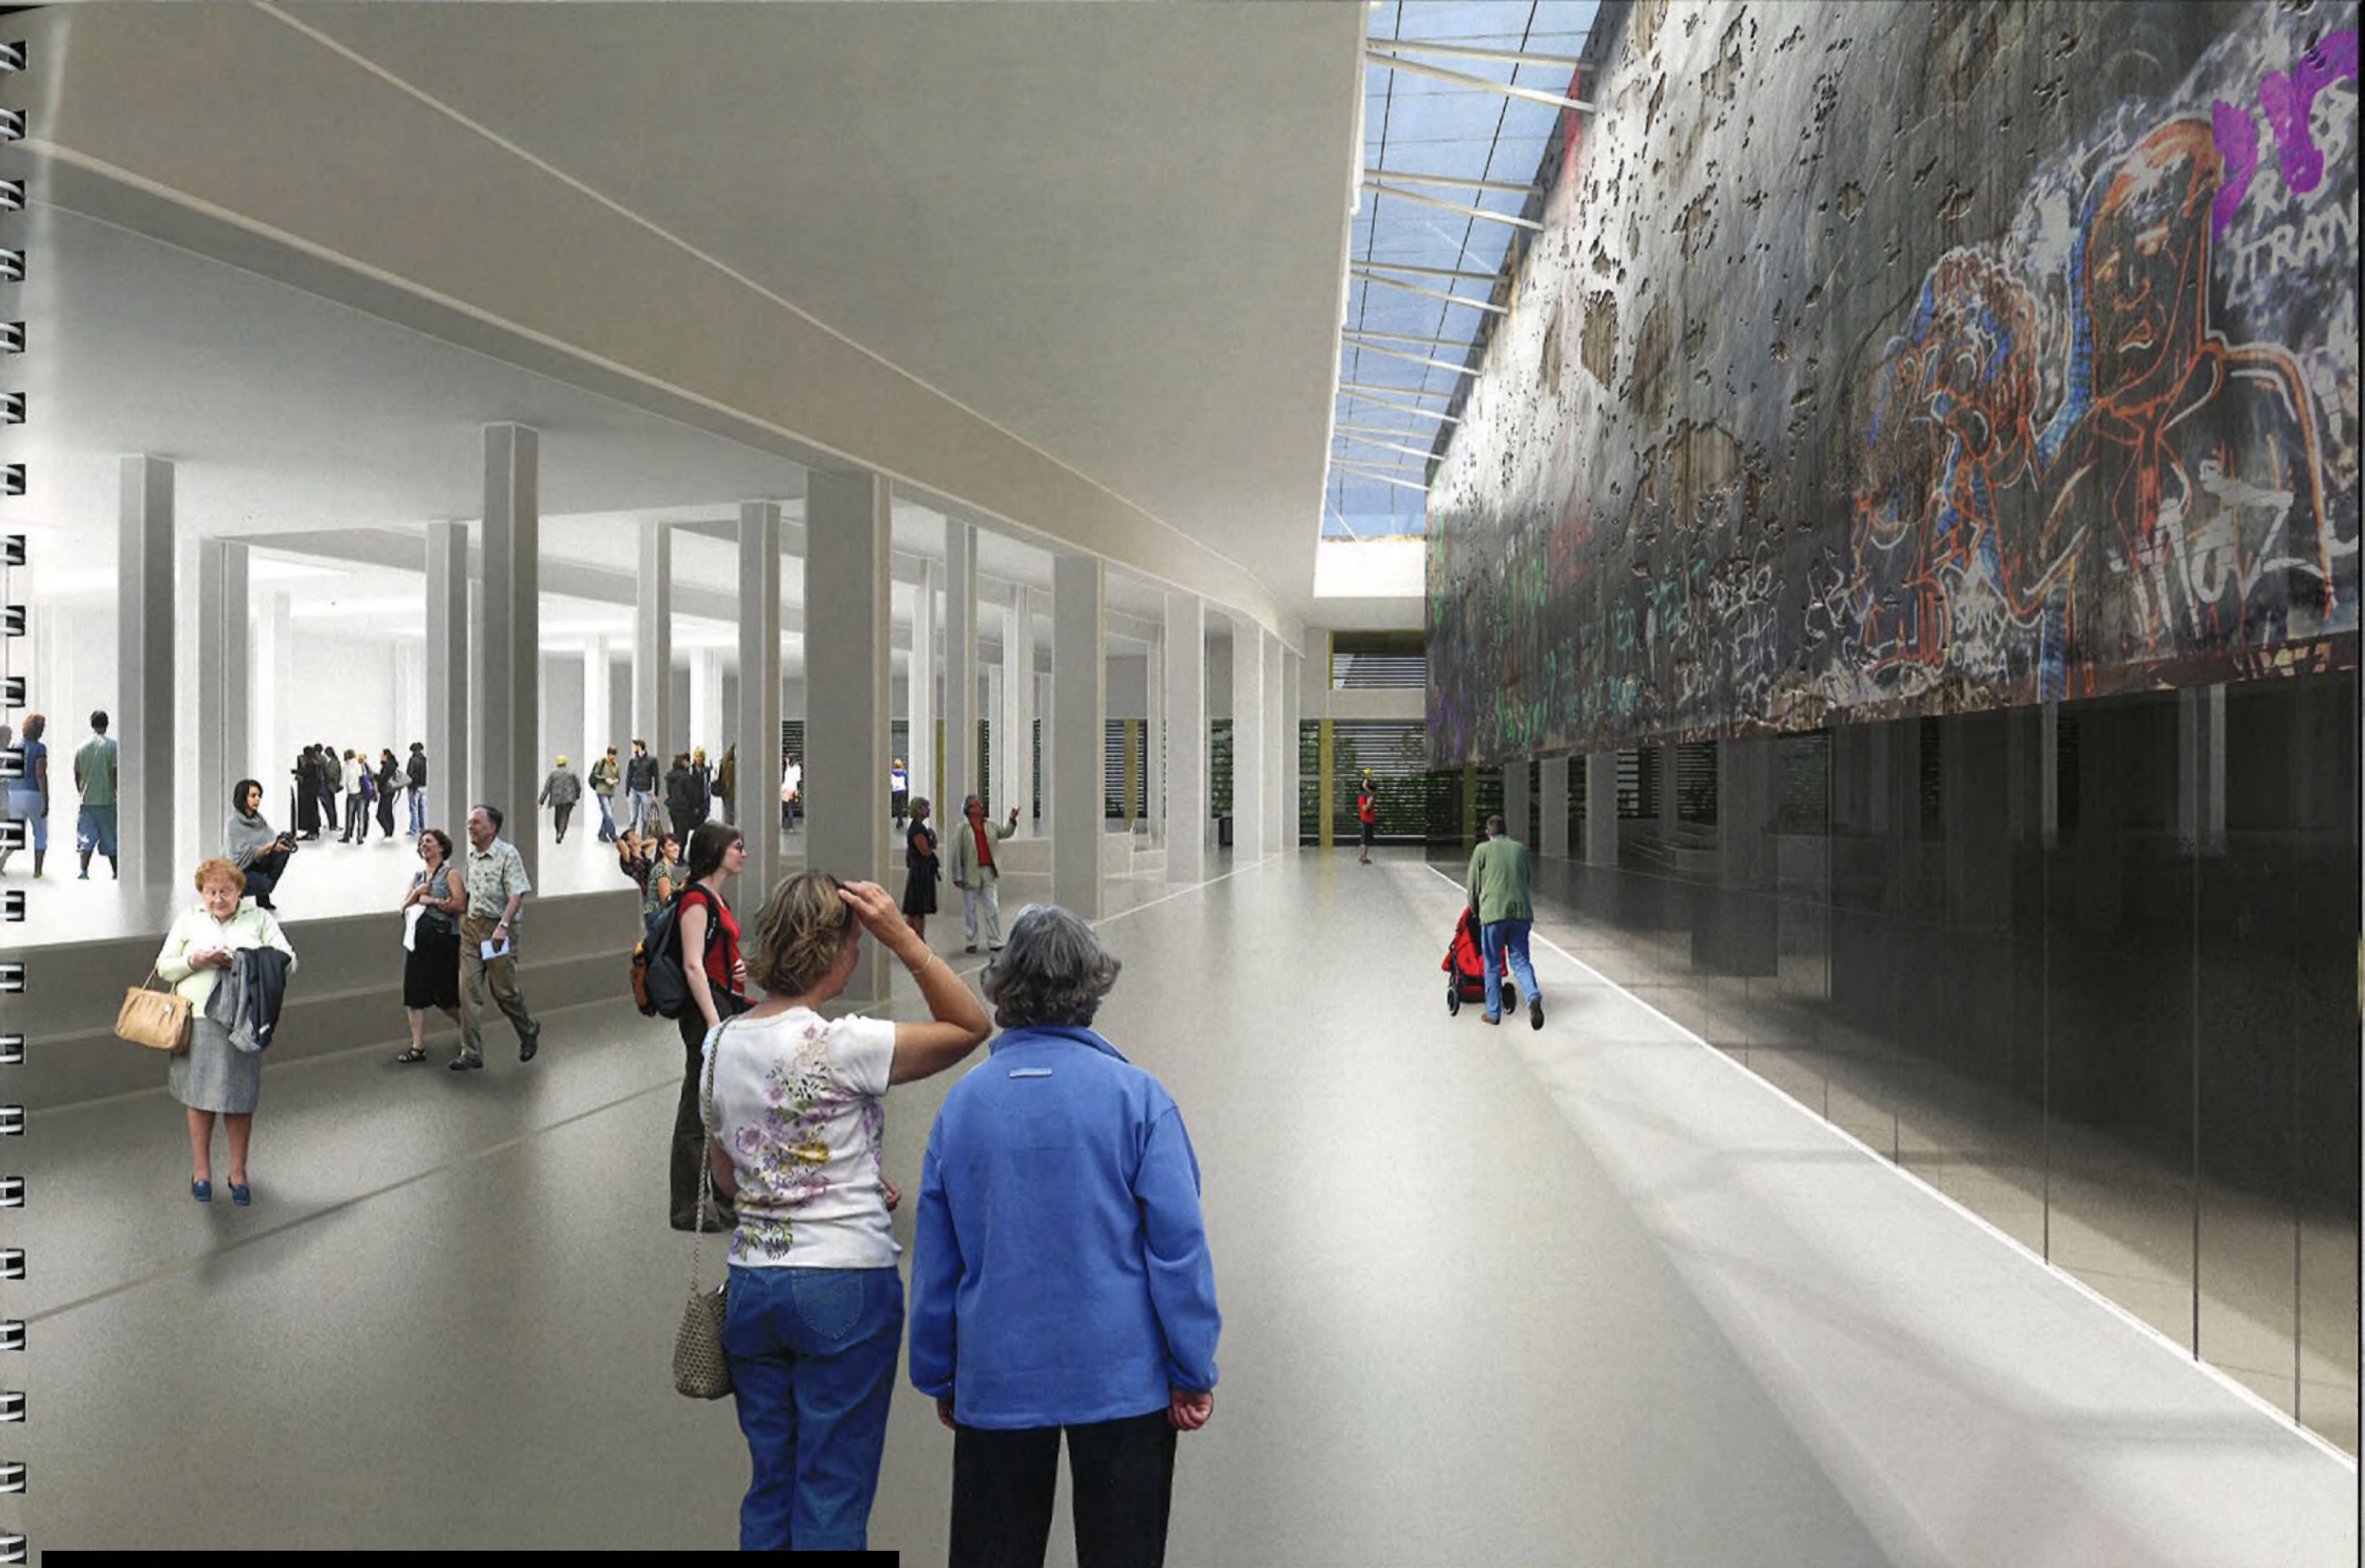
#### Celek C

Hlavní část objektu. V současné době tento prostor působí nekonečným dojmem, dominuje zde konstrukční řád železobetonového skeletu. Rozpon jednotlivých polí je maximálně 6m, konstrukční výška kolísá od 3,5 do 5,5m. Architektonický koncept vychází z pročištění středové části a vložení nového objektu pro výstavnictví doprostřed dispozice (monoprostor, stabilní muzeální klima,...). Objekt bude zcela obchozí - foyer.

Boční trakty budou využity jako výstavní sály s nižším standardem, lze je nechat volně propojené s centrálním foyer či je flexibilně oddělit a vytvořit v nich také požadované „muzeální prostředí“ respektující danou vlhkost a teplotu. Jedná se o výstavní sál č. 2 a 3.

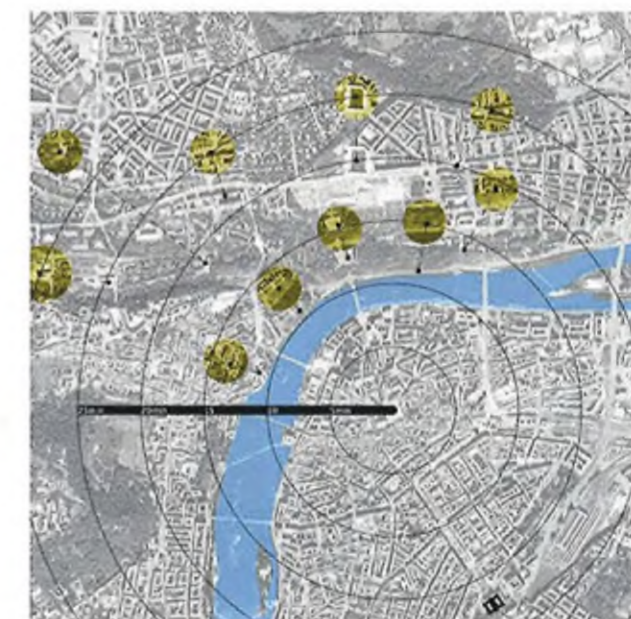
grafické znázornění posunutí míst v závislosti na čase potřebném k jejich dosažení od Staroměstského náměstí

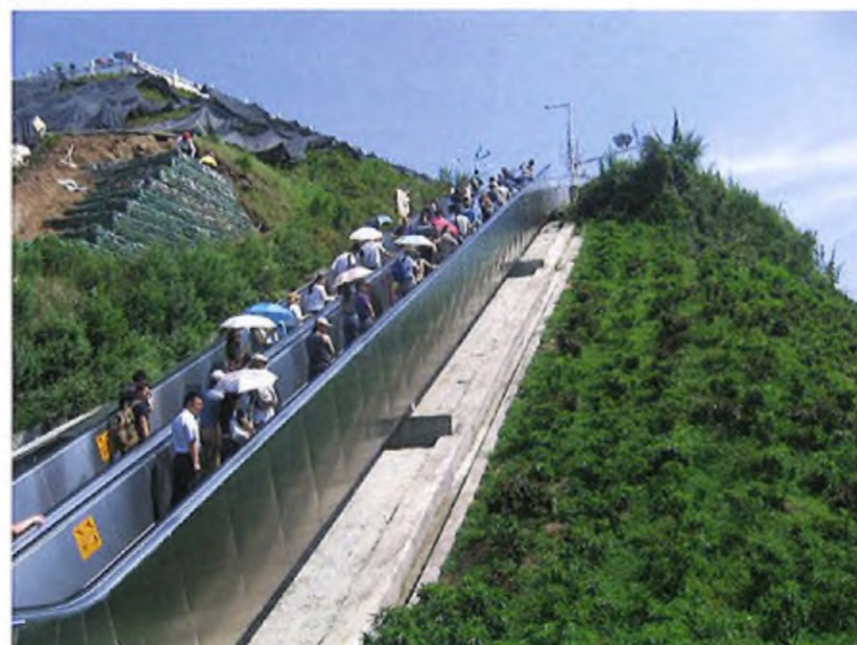
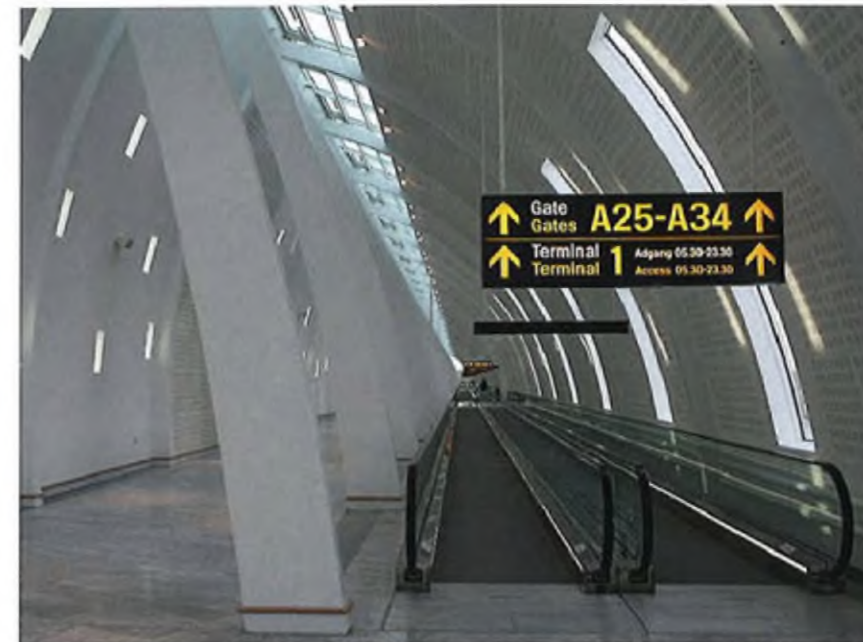
travelátor - letiště Kodaň

Variantou přepravníku bez stupňů pro sklony s menším podélným sklonem je pohyblivý chodník. Pohyblivé chodníky usnadňují pohyb v dlouhých letištních halách nebo překonávají výškový rozdíl mezi podlažními (obchodní centra). Na překonávanou výšku je při menším sklonu (cca 15%) potřeba delší dráhy, tedy i delšího času. Proto mají ve srovnání s eskaalátorem nižší přepravní kapacitu.

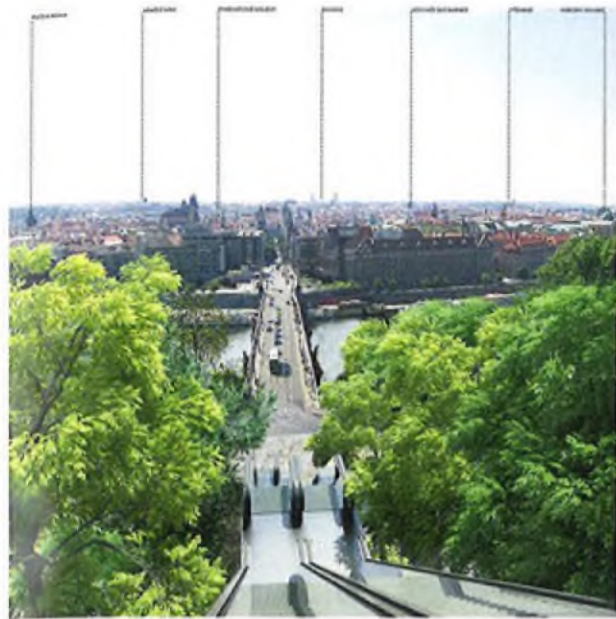
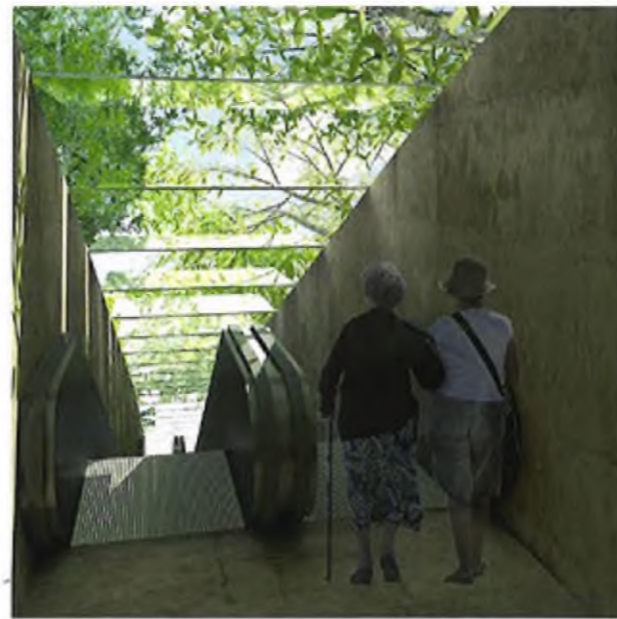
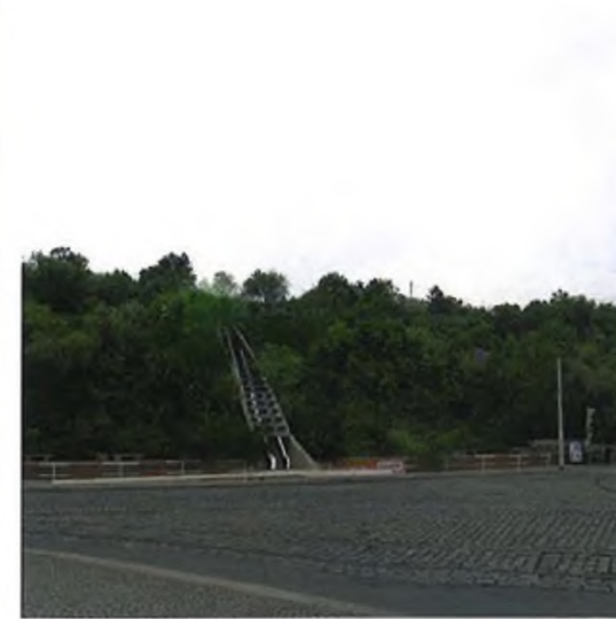
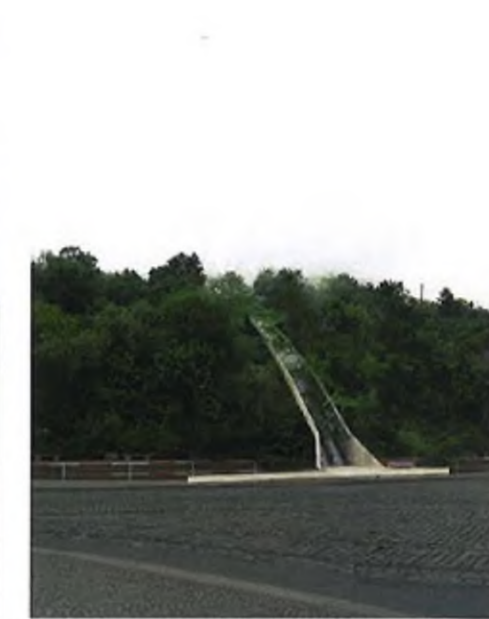
STUDENSKÝ PROJEKT\_1

Zpřístupněním Letenské pláně a komplexním řešením vertikální dopravy byly předmětem několika prací a námětů studentů pracujících v atelieru architektů Petra Hájka a Jaroslava Hulína v Praze. Společným tématem uvedených prací bylo přímé propojení spodní nástupní plošiny na předmostí Čechova mostu a horní plochy na úrovni vyhlídkové terasy soustavou přímých eskalátorů vedených ve spádnicí svahu Letenských sadů. V návrzích se nepočítá s využitím nebo se zachováním tvaru nynějšího schodiště. Trasa eskalátorů většinou vytváří symetrálu navazující na osu Pařížské ulice a Čechova mostu. Eskalátory jsou uvažovány variantně v krytém i otevřeném způsobu založení do terénního svahu. Technickým problémem je krátká vzdálenost v průmětu do půdorysu terénu mezi horní a dolní terasou cca 60m, přičemž minimální půdorysná délka tří ramen eskalátorů se zdvihem 10m a dvou mezipodest je celkem 75m.

TECHNICKÉ PARAMETRY	eskalátor 01	eskalátor 02	eskalátor 03
délka	20,53	20,53	19,15 m
všvih	11	11	10 m
úklon	35	35	35 °
doba jízdy	41	41	38 s
rychlost	0,5 - 0,65	0,5 - 0,65	0,5 - 0,65 m/s
převážná kapacita (teoretická)	4500	4500	4500 os/hod
úřka	0,8	0,8	m
systém stop and go	ANO	ANO	ANO
<b>EKONOMICKÉ PARAMETRY</b>			
průjezd		365	dni/rok
průjezdní doba		24	hod
průměrný počet přepravených osob		1900	den
<b>POŘIZOVACÍ NÁKLADY - odhad</b>			
eskalátor 01	3 000 000		Kč
eskalátor 02	3 000 000		Kč
eskalátor 03	3 000 000		Kč
řízení úpravy	1 000 000		Kč
<b>CELKEM</b>	<b>10 000 000</b>		<b>Kč</b>
<b>PROVOZNÍ NÁKLADY</b>			
výkon motorů	3,50		kW
např. Schindler systém ECO Line			
celková spotřeba energie	30 660		kWh/rok
cena el. energie (1kWh) - zdroj PRE	4,50		Kč
celková cena za energii	137 970		Kč/rok
údržba	400 000		Kč/rok
<b>CELKEM</b>	<b>537 970</b>		<b>Kč/rok</b>

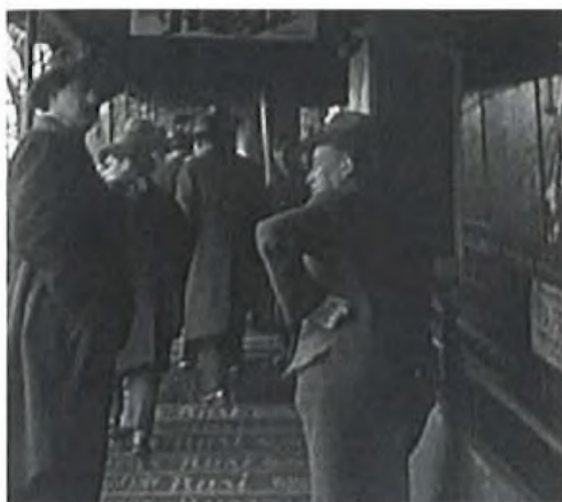
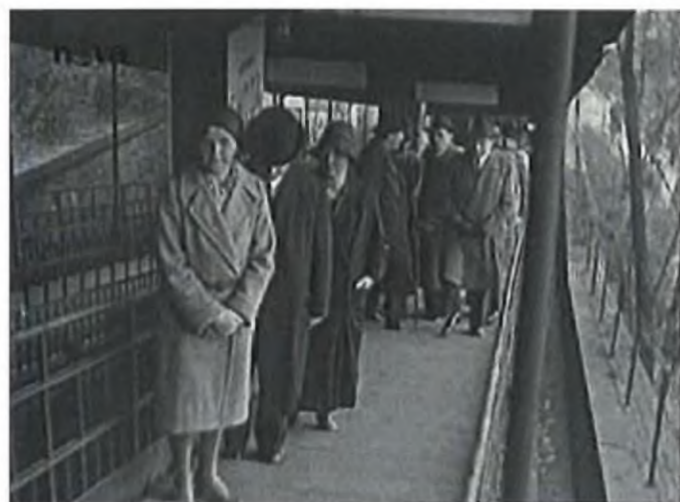
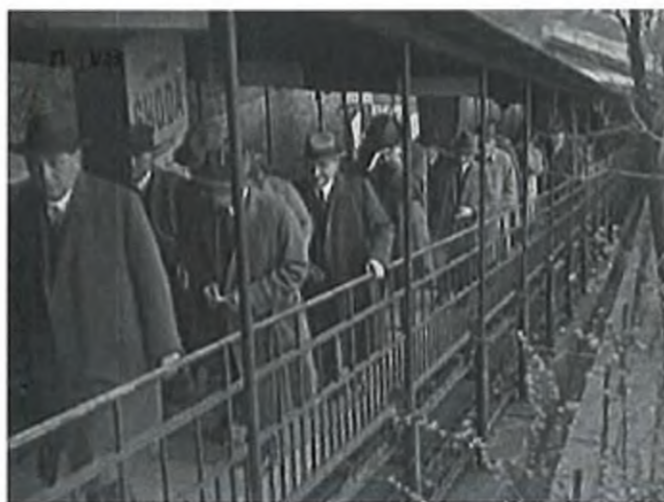
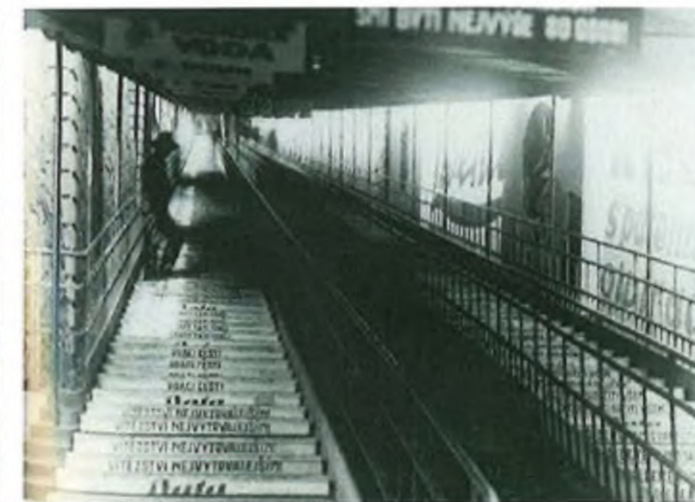
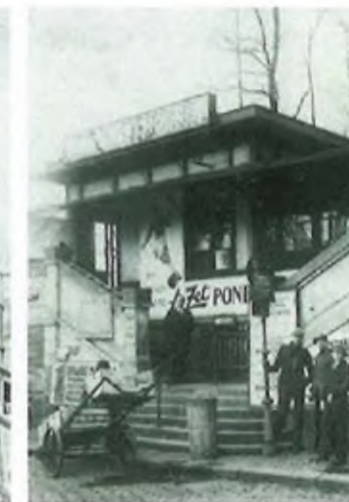
POHYBLIVÉ SCHODIŠTĚ

V roce 1926 bylo v trase lanovky zprovozněno kryté pohyblivé schodiště, které fungovalo až do roku 1935. Na okružním článkovém ohebném pásu byly připevněny dřevěné stupně. Jízdné bylo 50 haléřů. Schody vybudoval a provozoval soukromý provozovatel, který je měl podle nájemní smlouvy v roce 1935 bezplatně postoupit Elektrickým podnikům hl. m. Prahy. Ty je sice převzaly, ale 27. srpna 1935 pro havarijný stav ukončily provoz. Zbytky zařízení po lanové dráze a eskalátoru zanikly v letech 1949–1951 při výstavbě Letenského tunelu. V horní části trasy dodnes zůstaly zbytky opěrných zdí.

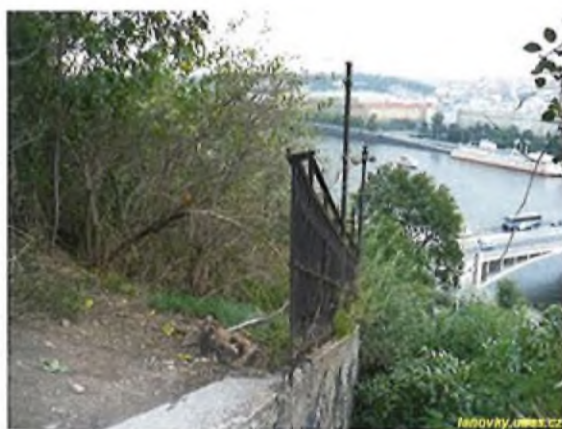
pozůstatky lanové dráhy
